Anticimex Överlåtelsebesiktning av småhus - nivå 1

Fastighetsbeteckning: Hällby 2:28	
Fastighetsägare: Tomas Andersson	
Fastighetsadress: Eskilstunavägen 11	
Postnummer: 632 39	Ort: Eskilstuna

Besiktningdatum: 2024-05-31	Protokollnummer: 68291140
Temperatur: 23 °C	Väderlek: Sol
Tekniker: Marcus Engström	
E-post: Marcus.Christensen@anticimex.se	
Kontor: Eskilstuna	
Närvarande: Tomas Andersson säljare

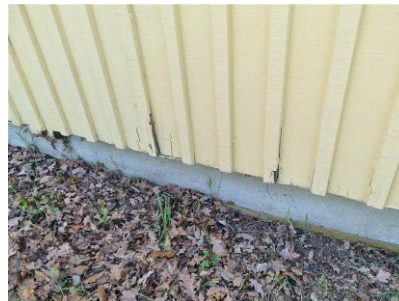
Utvändigt / Fasad

Fasadbeklädnaden har mindre rötskador.

Mindre rötskador finns i fasadpanelen. Dessa bedöms dock inte ha lett till bakomliggande skador.

För att undvika följskador kan rötskadad träpanel bytas ut.

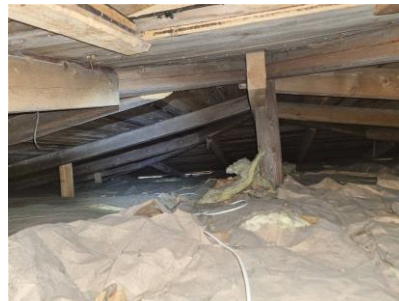
Utvändigt / Vind

Gällande vinden så är det vanligt förekommande med mikrobiell påväxt i denna typ av hus. Det beror ofta på att varm luft kondenserar mot det kalla yttertaket på vintern. Ofta hjälper det att förbättra ventilationen i bostaden.

Mikrobiell påväxt finns på underlagstaket.

Detta kan vara ett tecken på att vinden tillförs fukt inifrån bostaden. Observera att besiktning av bostadens ventilationssystem inte har ingått i uppdraget.

För att komma tillrätta med detta kan fuktillförseln inifrån bostaden behöva minskas. Det kan göras genom att ventilationen i bostaden förbättras samt att eventuella otätheter i vindsbjälklaget (tak-/väggvinklar, taklucka med mera) tätas. Läs Anticimex faktablad om uppvärmda vindsutrymmen för tips och råd.

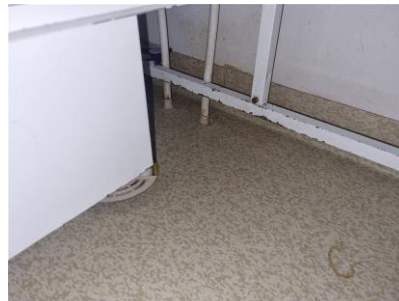
Entréplan / Tvättstuga

Rör genomföring finns i golv.

Rör genomföringar i golvet medför en ökad risk för att vatten tränger ner i omkringliggande konstruktioner och orsakar fuktskador.

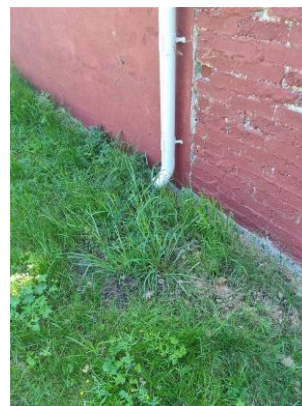
Utvändigt / Hängrännor / Stuprör

Stuprör avslutas nära husliv.

Stuprör som avslutas intill husliv (ovan mark) kan medföra en ökad fuktbelastning på grundmur/sockel med fuktrelaterade skador som följd.
