Anticimex Överlåtelsebesiktning av småhus – nivå 1

| Fastighetsadress: Åsbyvägen 37b | |

| Besiktningdatum: 2021-11-11 | Protokollnummer: 66593061 |

Byggnadsbeskrivning Åsbyvägen 37b

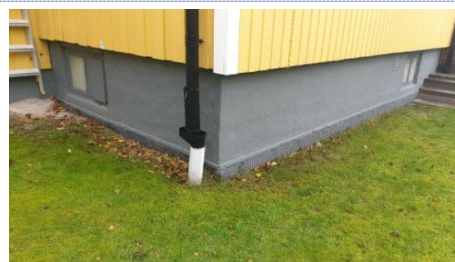
Utvändigt / Sockel

Utvändigt fuktskydd ligger oskyddat ovan mark.

Risk finns att det utvändiga fuktskyddet skadas och funktionen försämras.

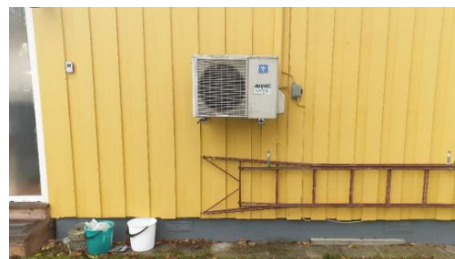
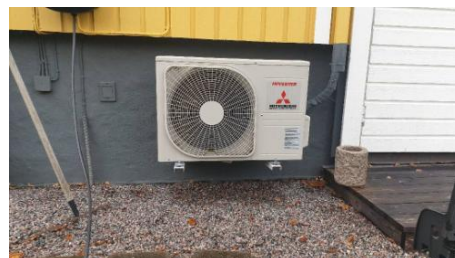
Utvändigt / Fasad

Kondensvatten från luftvärmepumpens utedel leds inte bort från husgrunden.

Detta medför ökad risk för att vatten tränger in i anslutande konstruktioner, vilket i sin tur kan leda till fuktrelaterade skador. Observera att besiktning av byggnadens värmesystem eller värmepumpen inte har ingått i uppdraget.

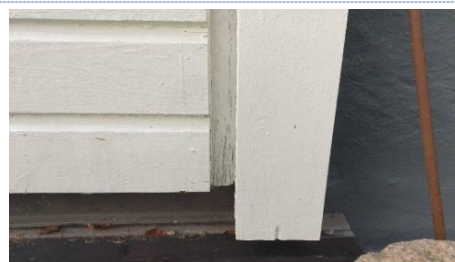
Utvändigt / Dörrar

Dörr har färgsläpp och torrsprickor.

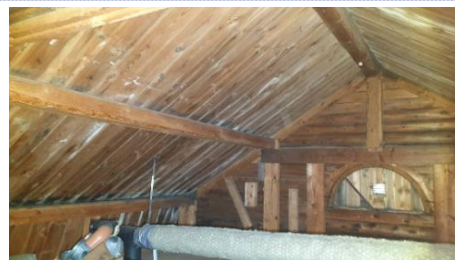
Utvändigt / Vind

Mikrobiell påväxt och missfärgningar finns på underlagstaket.

Den upptäckta mikrobiella påväxten på underlagstaket är ett tecken på att vinden har tillfört eller tillför fukt inifrån bostaden. Dessa bedöms vara äldre då mekanisk ventilation har installerats vilket gör att fuktbelastningen på vinden har minskat.

Man bör dock kontrollera både vinden och ventilationssystemet kontinuerligt.

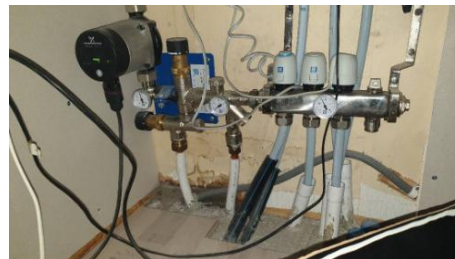
Entréplan / Kök

Rörslits saknar vattentät botten.

En rörslits ska ha en vattentät botten och vara försedd med skvallerrör. När det saknas ökar risken för att ett läckage inte upptäcks i tid. Det kan leda till fuktskador i omkringliggande konstruktioner.

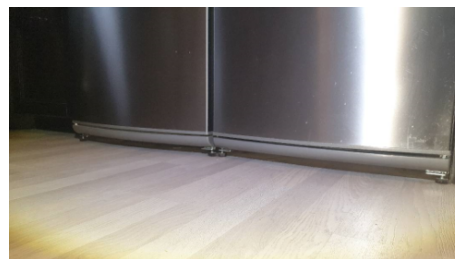
Fuktskydd saknas under kyl/frys

För att upptäcka eventuella smygläckage, installera ett fuktskydd.

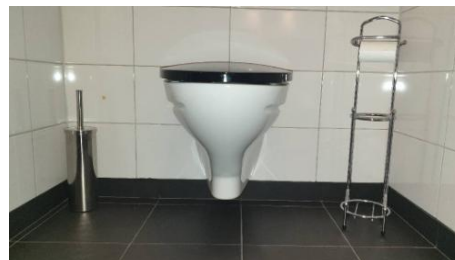
Övre plan / Badrum

Inbyggd spolcistern till wc saknar skvallerrör.

Utan skvallerrör finns risk att eventuellt läckage inte upptäcks, vilket kan leda till fuktskador i omkringliggande konstruktioner.

Ingen förhöjd fuktindikation noterades i våtrummet dock så vore det bra ifall man tillsåg möjligheterna att göra en läckageindikering vid toalettstolen för att undvika eventuella skador i framtiden.

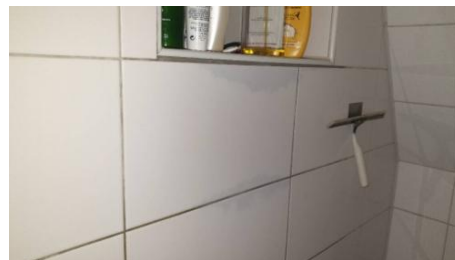
Nyansskillnad i enstaka kakalplattor.

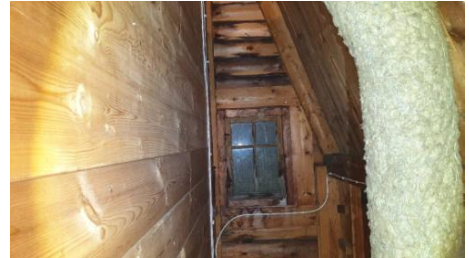
Övre plan / Sidovind

Fuktfläckar på vägg och omkring fönster.
