# Besiktningssprotokoll

Anticimex Överlåtelsebesiktning av småhus – nivå 1

Fastighetsbeteckning: Sundbyholm 2:10	
Fastighetsägare: Greger Harry Vemgarn	
Fastighetsadress: Ostra Allé 29	
Postnummer: 635 08	Ort: Eskilstuna

Besiktningdatum: 2021-12-02	Protokollnummer: 66639523
Temperatur: -4°C	Väderlek: Mulet
Tekniker: Andreas Nystedt	
E-post: andreas.nystedt@anticimex.se	
Kontor: Eskilstuna	
Övriga närvarande: Säljare.

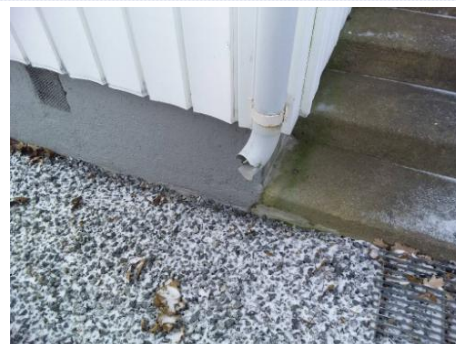
### Utvändigt / Hängrännor / Stuprör

Stuprör avslutas intill husliv.

Stuprör som inte är anslutet till markledning kan medföra en ökad fuktbelastning på grundmur/sockel som i sin tur kan leda till fuktrelaterade skador.

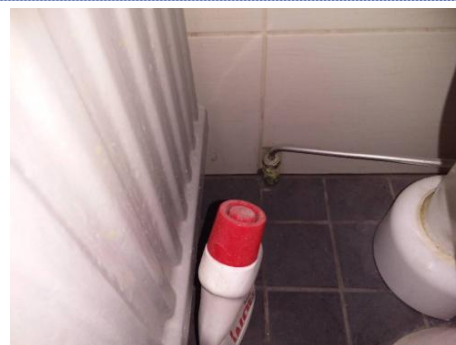
### Entréplan / Dusch/Wc

Rör genomföring finns i golv.

Rör genomföringar i golvet medför en ökad risk för att vatten tränger ner i omkringliggande konstruktioner och orsakar fuktskador.

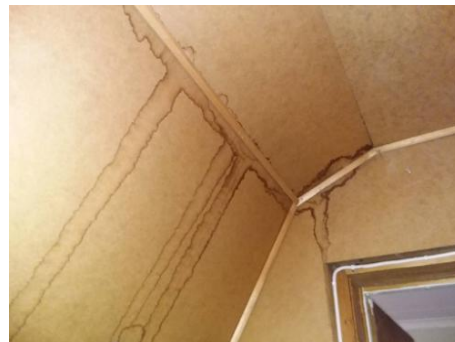
## Övre plan / Sidovind1

Fuktanvisningar förekommer på tak i utrymmet.

Bedöms vara äldre och ej lett till följdskador.
